Prüfbericht

Bestandsaufnahme des gebundenen Oberbaues

Bericht vom 27.8.2015

Bauvorhaben K 552, OD Schleiz

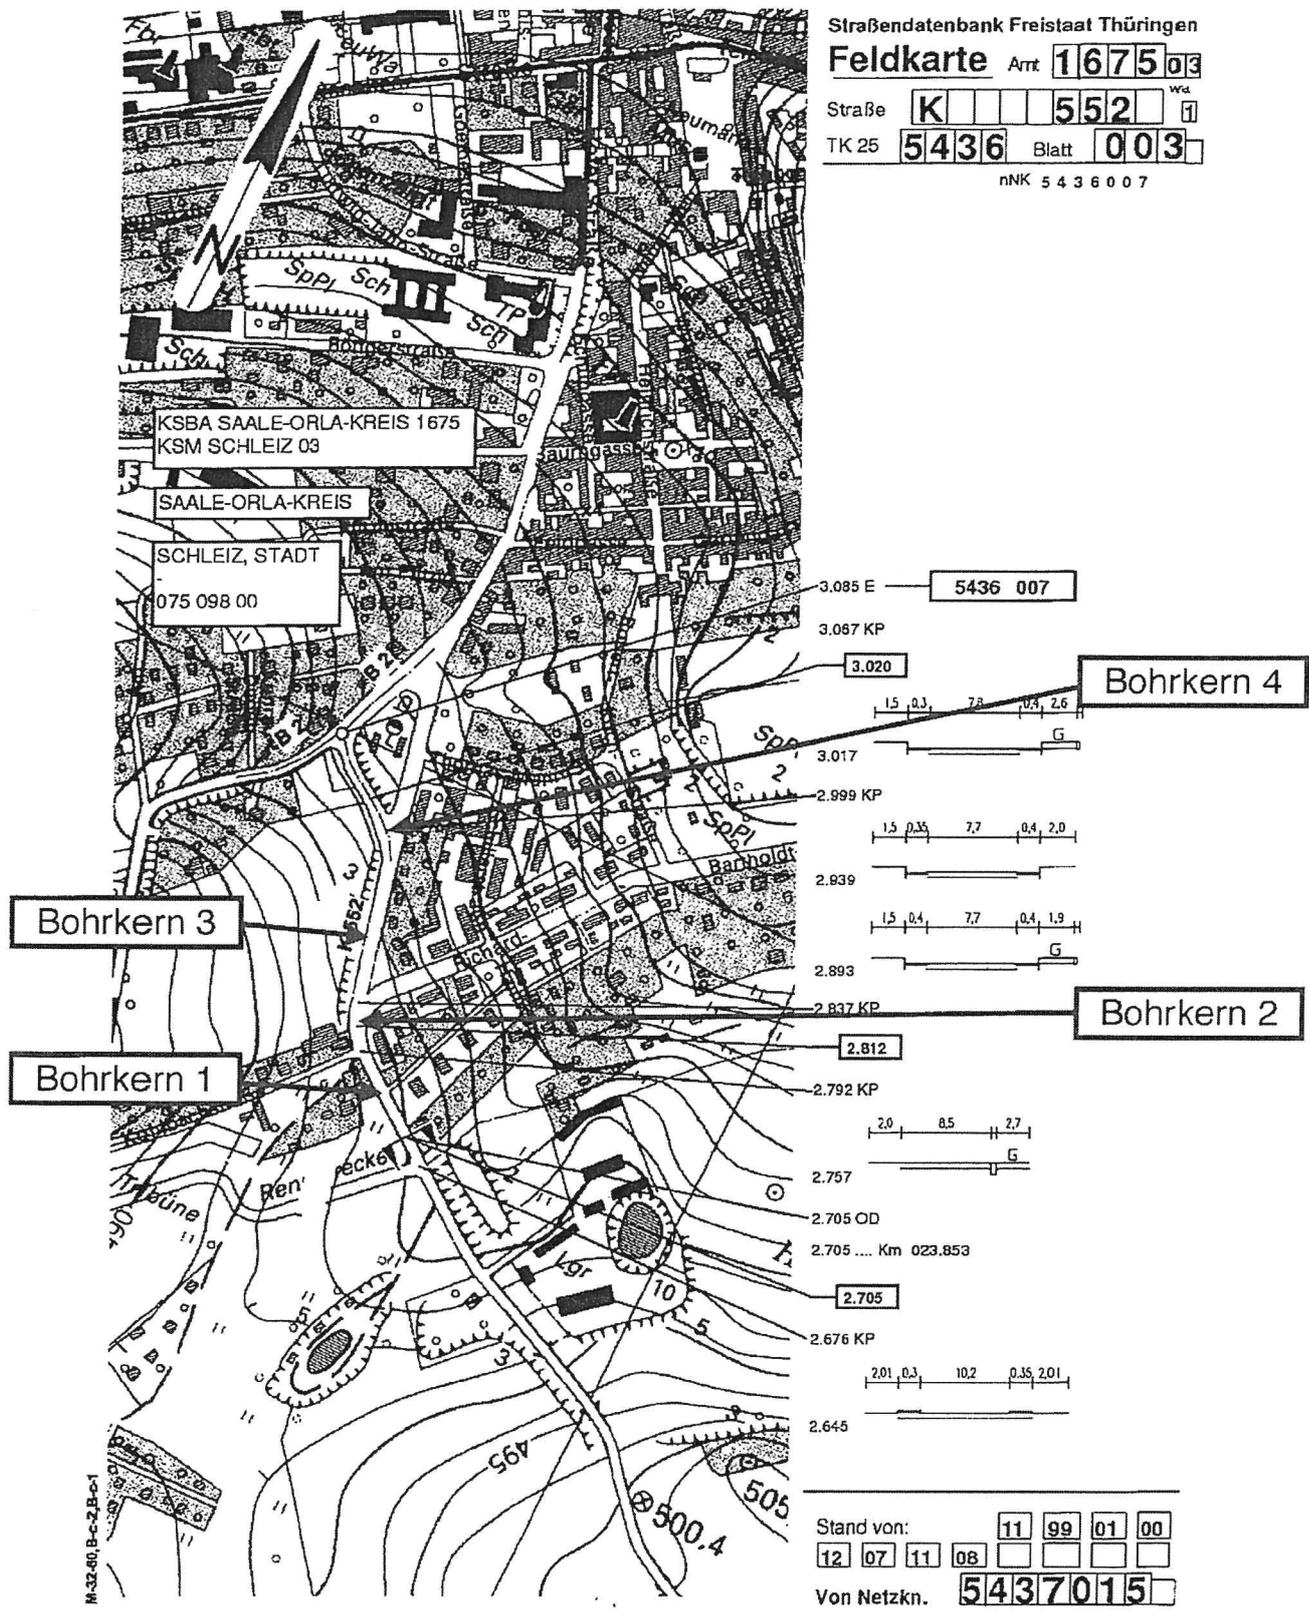
K 552, OD Schleiz
Übersichtslageplan

Bohrker 3

Bohrker 1

Bohrker 4

Bohrker 2

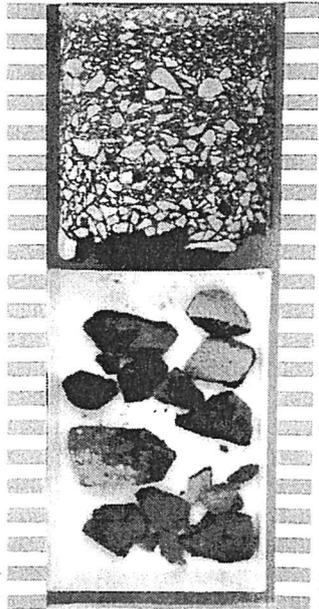
BK 1: Abschnitt 015
km 2,745 / li

Kenn- zeichen	Entnahmestelle	Bohrkern- dicke gesamt	Schichten nach Augenschein	Körnung nach Augen- schein	Schicht- dicken	Belastung mit teer-/ pechtypische Sub- stanzen nach Schnellerkennung
	km	cm		mm	cm	
BK 1	Abschnitt 015 km 2,745 / li	17,9	Schwarzdecke (A)	0/8	1,2	vorhanden
			Schwarzdecke (B)	0/8	2,5	vorhanden
			Schwarzdecke (C)	0/16	6,2	vorhanden
			Schwarzdecke (D)	0/11	2,0	vorhanden
			Einstreudecke*	0/45	6,0	vorhanden
BK 2	Abschnitt 015 km 2,815 / re	18,7	Schwarzdecke (B)	0/8	4,2	nicht vorhanden
			Schwarzdecke (B)	0/8	3,0	
			Schwarzdecke (E)	0/32	11,5	
BK 3	Abschnitt 015 km 2,905 / li	21,0	OB	0/5	0,5	
			Asphaltdeckschicht	0/11	5,0	
			Asphalttragschicht	0/32	5,5	
			Asphalttragschicht	0/32	10,0	
BK 4 ⁺	Abschnitt 015 km 3,005 / re	19,0	Asphaltdeckschicht	0/11	5,5	
			Asphalttragschicht	0/32	6,5	
			Asphalttragschicht	0/32	7,0

Aufgrund der Prüfergebnisse ist sichergestellt, dass der belastete gebundene Oberbau der Verwertungsklasse C zuzuordnen ist.

Nach gemeinsamer Abstimmung wurde festgelegt, den belasteten gebundenen Oberbau zwischen Schikane und Richard-Bartholdt-Straße komplett aufzunehmen. Der ungebundene Oberbau wird profiliert, verdichtet und direkt überbaut.
